2018-03-14

NOTATKA DOTYCZĄCA BEZPIECZEŃSTWA

Prewencyjne działanie naprawcze dotyczące kolumny stołu operacyjnego OTESUS 116001C0 i 116001D0

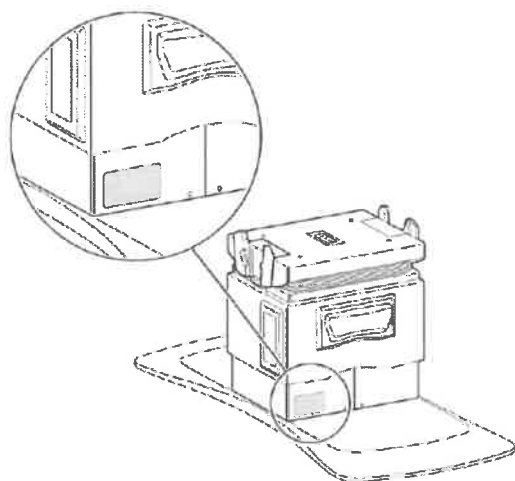
Rys. 1. Umieszczenie tabliczki znamionowej

Numer seryjny podany jest na tabliczce znamionowej umieszczonej na boku dolnej obudowy kolumny (zob. rys. 1)
