Pilne zawiadomienie dotyczące bezpieczeństwa
Aktualizacja zgrzewu pompy urządzenia HeartWare™ Ventricular Assist Device (HVAD™)

Model	Opis produktu
1104	Zestaw do implantacji pompy HVAD™
MCS1705PU	Zestaw do implantacji pompy HVAD™

Lipiec 2022 r.

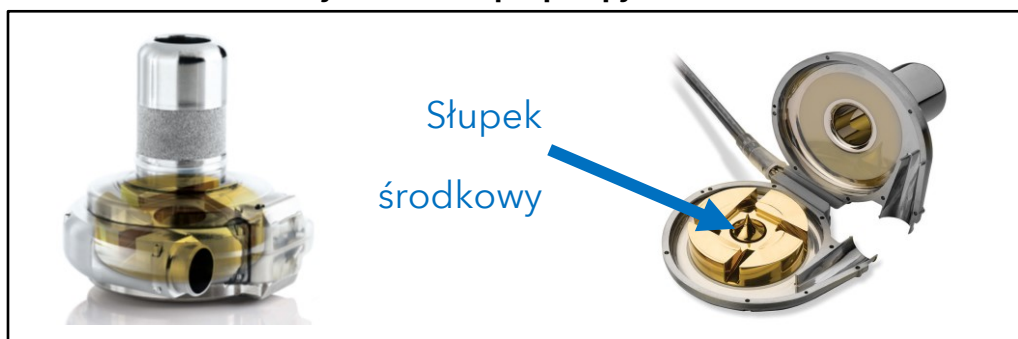
Rysunek 1: zespół pompy

Firma Medtronic przekazuje niniejsze pismo jako kontynuację naszego powiadomienia z kwietnia 2022 r. zatytułowanego „Pilna korekta urządzenia medycznego” (w załączeniu), w którym informowano o niezgodności zgrzewu pompy z systemem HeartWare™ Ventricular Assist Device (HVAD™), gdzie zidentyfikowano (3) pompy z rotorem obracającym się niekoncentrycznie i stykającym się ze środkowym słupkiem pompy (patrz Rysunek 1: zespół pompy). Badanie firmy Medtronic nie pozwoliło jednoznacznie wyizolować tego problemu dla określonej podgrupy pomp. To powiadomienie dostarcza aktualnych informacji o liczbie zdarzeń, dodatkowych szczegółach zdarzenia i głównej przyczynie.

Badanie dotyczące czterech (4) skarg i testy laboratoryjne symulowanych skorodowanych magnesów wskazują, że pacjenci lub ich lekarze słyszeli nietypowy hałas lub wibracje, powszechnie określane jako dźwięk „zgrzytania”. Dźwięk zgrzytania nie ustępował po leczeniu w kierunku zakrzepu i jest prawdopodobną początkowym wskazaniem, że rotor styka się ze słupkiem środkowym z powodu niekoncentrycznej rotacji. Z biegiem czasu w plikach dziennika występowały przejściowe skoki mocy, powodujące alarmy [High Watt]. Jest to zjawisko niezgodne do stopniowego stałego wzrostu zużycia energii zwykle obserwowanego w przypadku obecności zakrzepu w pompie.

Badanie pozwoliło ustalić, że pojawienie się pęknięcia zgrzewu jest wynikiem kombinacji czynników, które mogą obejmować początkową obecność zanieczyszczeń w obszarze zgrzewu wcześniej zastosowanymi substancjami w ramach procesu produkcji, niewspółosiowość pokrywy i obudowy przed zgrzewaniem lub głębokość/grubość zgrzewu. W badaniu firmy Medtronic wykorzystano wiele metod w celu wyizolowania problemu z określoną podgrupą pomp, w tym ilościowe określenie grubości zgrzewu, wskaźniki wyrównania i wizualne wskazania zanieczyszczenia przy użyciu ponad 8000 zdjęć cyfrowych. Firma Medtronic wykazała, że nie ma wystarczających danych, aby jednoznacznie wyizolować ten problem dla określonej podgrupy pomp.

Zgodnie z powiadomieniem z kwietnia 2022 r., rutynowa profilaktyczna eksplantacja urządzenia HVAD nie jest zalecana, ponieważ ryzyko związane z eksplantacją może przewyższać potencjalne korzyści. Lekarze powinni podejmować decyzję o eksplantacji i wymianie pompy HVAD indywidualnie dla każdego przypadku (czy pacjent jest kandydatem do wymiany pompy, przeszczepu serca lub eksplantacji pompy w celu wyzdrowienia), biorąc pod uwagę stan kliniczny pacjenta i zagrożenia chirurgiczne. W przypadku wyszczepienia lub wymiany pompy z jakiegokolwiek powodu należy zwrócić ją do firmy Medtronic w celu dalszej analizy.
