**PILNA NOTATKA BEZPIECZEŃSTWA**

**Ryzyko nieprawidłowości w procesie oznaczania próbek w aparatach VITROS® z wersją oprogramowania 3.2.2 i starszymi**

11 kwietnia 2016

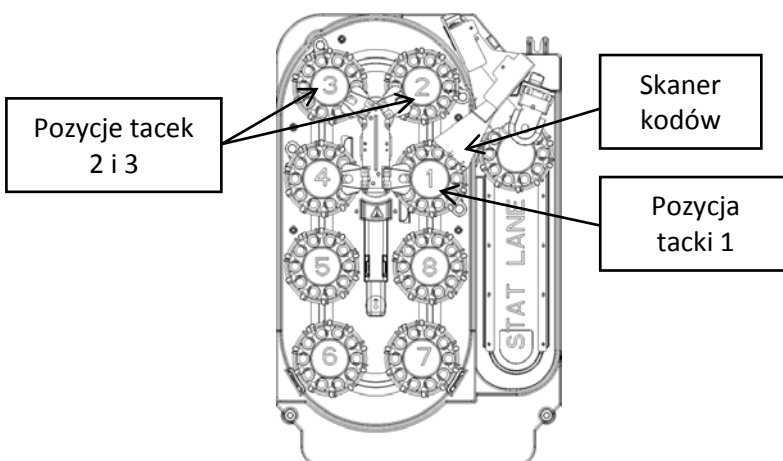
#### 4. W jaki sposób można sprawdzić pozycję tacek w komorze?

W komorze rutynowej znajdują się cztery pozycje do oznaczania próbek. Błąd synchronizacji oprogramowania występuje, jeżeli wykonane zostaną następujące czynności, w *ściśle określonej* kolejności:

1. Trwa lub jest zaplanowana aspiracja próbki znajdującej się w pozycji 2 lub 3 w tacce uniwersalnej (Universal Sample Tray) i **jednocześnie**,
2. Tacka w pozycji 1 obraca się w celu zeskanowania i wyświetla się kod błędu (TD4-20C, TD4-20\* i/lub TD4-21\*) **oraz**
3. Aparat wykonuje proces autoodzyskiwania (czyli inicjalizacji) dla wszystkich tacek w pozycjach 1 – 4.

Na rysunku pokazano pozycje w komorze do oznaczeń rutynowych, których dotyczy nieprawidłowość:
