## WAŻNA INFORMACJA DOTYCZĄCA BEZPIECZEŃSTWA

Dotyczy dwujamowych modeli wszczepialnych rozruszników serca:  
Kappa 600, 700, 800, 900, EnPulse, Adepta, Versa, Sensie, Relia  
Vitatron E50A1, E60A1 oraz G70A1

**Numer sprawy: FA507**

### Dwujamowe wszczepialne rozruszniki serca z blokadą układu pomiarowego

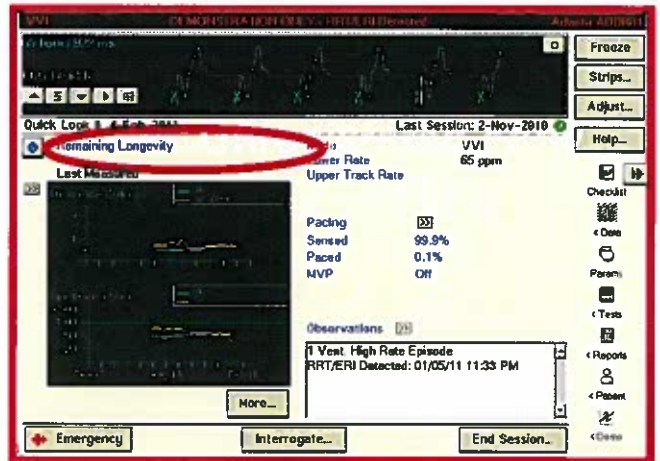
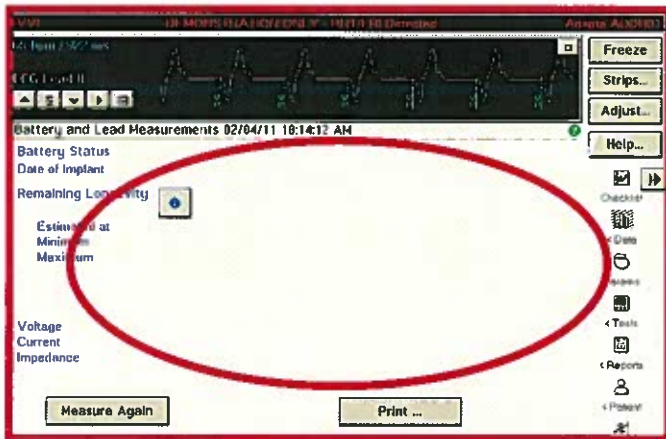
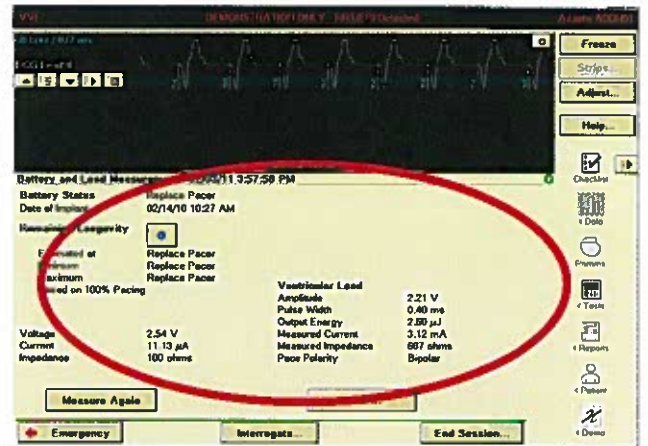
W przypadku wystąpienia rzadkiego zjawiska zablokowania układu pomiarowego rozrusznika, zmierzona wartość napięcia baterii urządzenia wynosi 0. Po czterech pomiarach z wartością równą 0, urządzenie wyświetli znacznik ERI i przejdzie do pracy w trybie VVI z częstotścią 65 /min. W takiej sytuacji zachowana pozostaje funkcja stymulacji z zaprogramowanymi parametrami impulsu stymulacyjnego.

Urządzenie, w którym dojdzie do zablokowania układu pomiarowego zaprezentuje WSZYSTKIE wymienione poniżej objawy:

- Wyświetlony zostanie znacznik ERI/RRT
- Miejsce wyświetlania baterii pozostałej żywotności pozostanie puste (zarówno w programatorze jak i w systemie CareLink, gdy jest dostępne)
- Miejsce wyświetlenia wartości napięcia baterii pozostanie puste (zarówno w programatorze jak i w systemie CareLink, gdy jest dostępne)
- Jeżeli użytkownik podejmie próbę wykonania pomiarów parametrów baterii i elektrod, okno dialogowe programatora poinformuje go, że niemożliwe jest określenie pozostałej długości życia baterii

Przykład 2 – Wygląd ekranu programatora w przypadku wystąpienia blokady obwodu pomiarowego

Urządzenie może zostać przywrócone do prawidłowego działania i nie jest wymagane jego usunięcie. Jeśli dojdzie do zablokowania układu pomiarowego, należy zapisać zawartość pamięci urządzenia na nośniku zewnętrznym i skontaktować się z lokalnym przedstawicielem firmy Medtronic w celu uzyskania pomocy. W urządzeniach, które przeszły procedurę przywrócenia do normalnego działania opisane powyżej zjawisko nie powinno się powtórzyć
